klempner magazin

Filmreif saniert

VERZINNTES KUPFER: Erst 50 Jahre alt, schön in der Form, aber unsicher im Sturm – die Befestigungselemente der Metalldeckung an der Auferstehungskirche in Marl hielten den Witterungseinflüssen nicht mehr stand. Wir beschreiben, wie Klempnermeister Frank Henke Dach und Stahlbetontragwerk mit einer Metallkombination sanierte.

Auferstehungskirche Marl

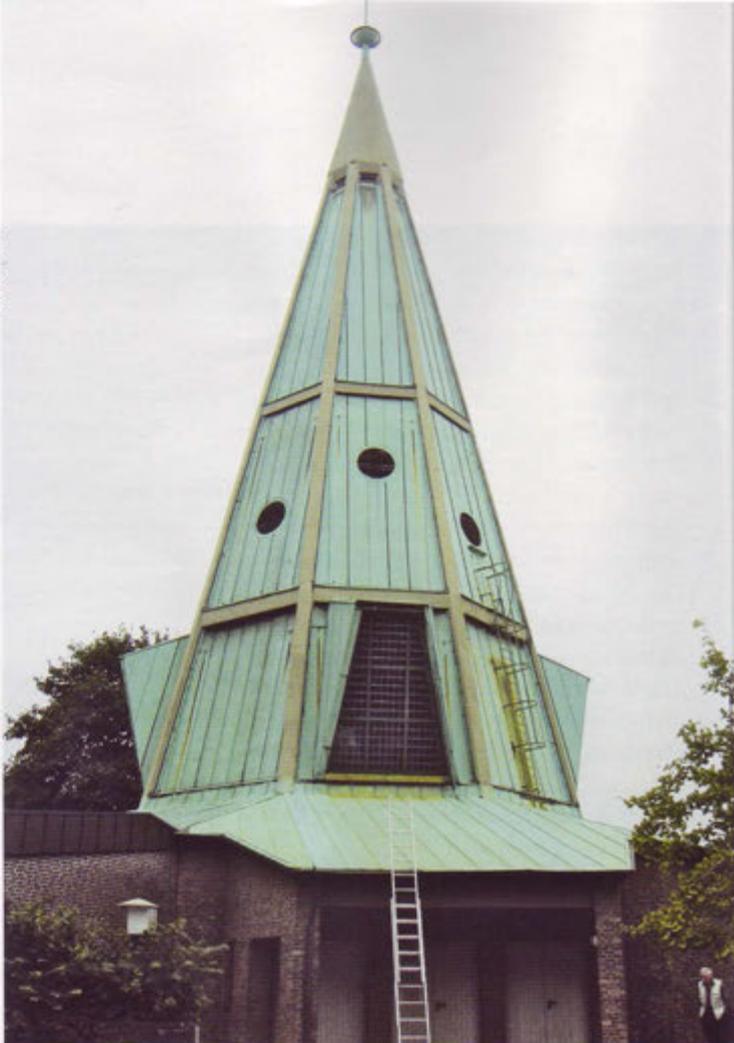
Die Befestigungselemente der Metalldeckung an der Auferstehungskirche in Marl hielten den Witterungseinflüssen nicht mehr stand.

Nach dem Entfernen des Turmgerüsts musste noch die Deckung der 15 Grad geneigten Dachfläche über dem Kircheninnenraum ausgeführt werden. Rechtzeitig zu den anstehenden Weihnachtsfeierlichkeiten der Gemeinde wurde die Sanierungsmaßnahme abgeschlossen.

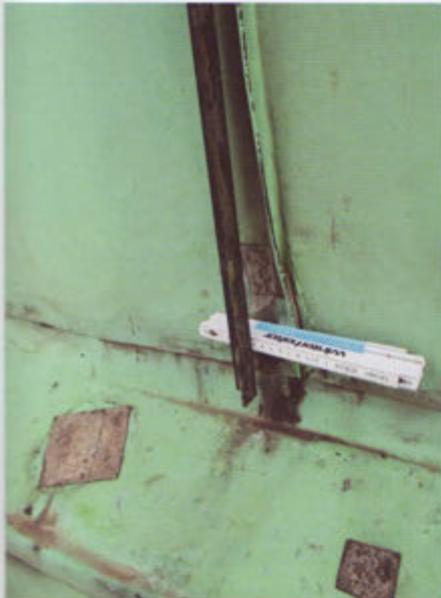
Untersuchung in 2008 ergab, dass die Haf- ten und die Befestigungsmittel nicht mehr mit der Holzunterkonstruktion verbunden waren. „Im gesamten Turmbereich wurde die Kupferdeckung mittels Messingwinkeln und Messingschrauben mechanisch zusätzlich befestigt. Diese Sicherungskonstruktion war bereits 25 Jahre alt und wurde im Turm- bereich an nahezu jedem Stehfalz ausgeführt.

Auch im unteren flachgeneigten Dachbereich wurde eine Vielzahl Falze auf diese Weise ge- sichert. Die Winkel hatten unterschiedliche Längen von etwa zwei bis fünf Metern. Im Schraubbereich war eine zusätzliche Dich- tungsmasse eingebracht. Das punktuell untergelegte Dichtungsmaterial war lange ausgehärtet und unwirksam, alle Winkel und Schrauben waren bereits wieder lose.

Die Sicherungskonstruktion war bereits 25 Jahre alt und wurde im Turmbereich an nahezu jedem Stehfalz ausgeführt. Alle Messingwinkel und Schrauben waren bereits wieder lose.
