klempner magazin

Filmreif saniert

VERZINNTES KUPFER: Erst 50 Jahre alt, schön in der Form, aber unsicher im Sturm – die Befestigungselemente der Metalldeckung an der Auferstehungskirche in Marl hielten den Witterungseinflüssen nicht mehr stand. Wir beschreiben, wie Klempnermeister Frank Henke Dach und Stahlbetontragwerk mit einer Metallkombination sanierte.

Auferstehungskirche Marl

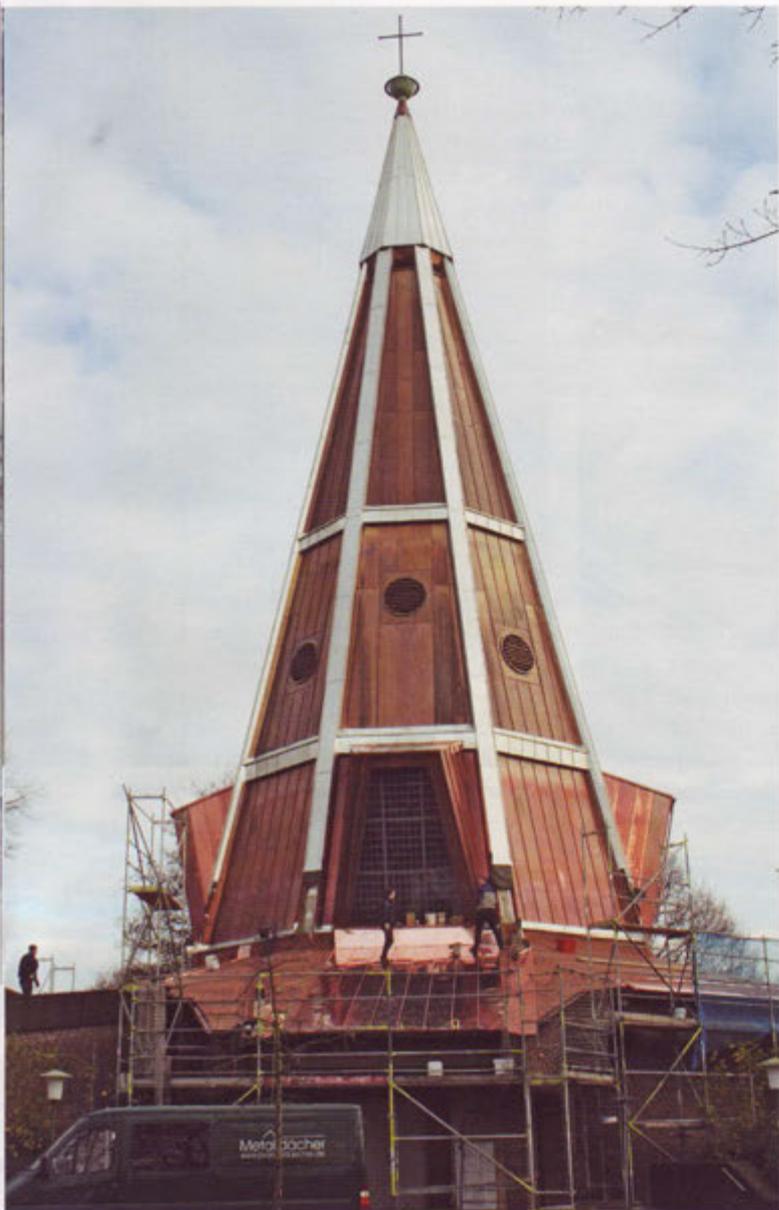
Die Befestigungselemente der Metalldeckung an der Auferstehungskirche in Marl hielten den Witterungseinflüssen nicht mehr stand.

Nach dem Entfernen des Turmgerüsts musste noch die Deckung der 15 Grad geneigten Dachfläche über dem Kircheninnenraum ausgeführt werden. Rechtzeitig zu den anstehenden Weihnachtsfeierlichkeiten der Gemeinde wurde die Sanierungsmaßnahme abgeschlossen.

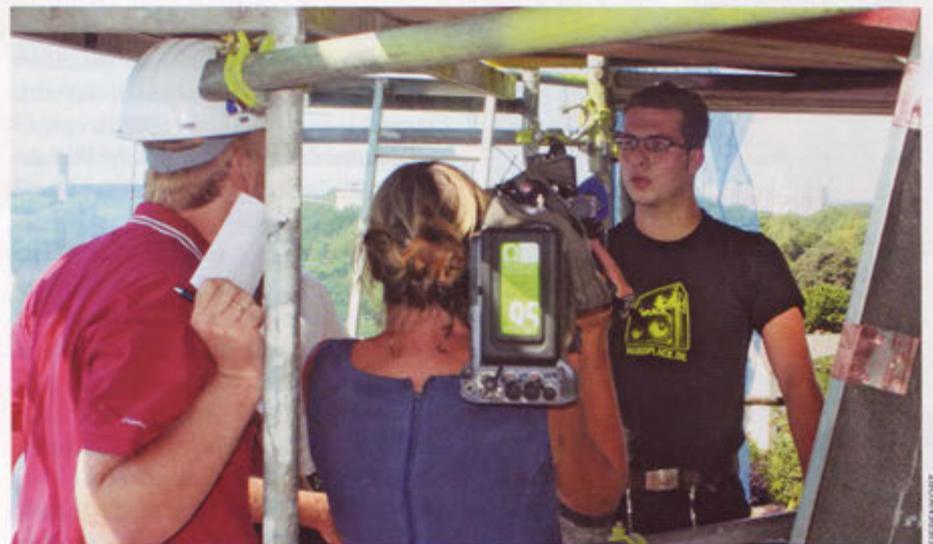
Klempnergeselle Dominic Schreckenberg nutzte die Gelegenheit, die Filmreporter über die Problematik der oft falsch verstandenen Berufsbezeichnung Klempner aufzuklären.

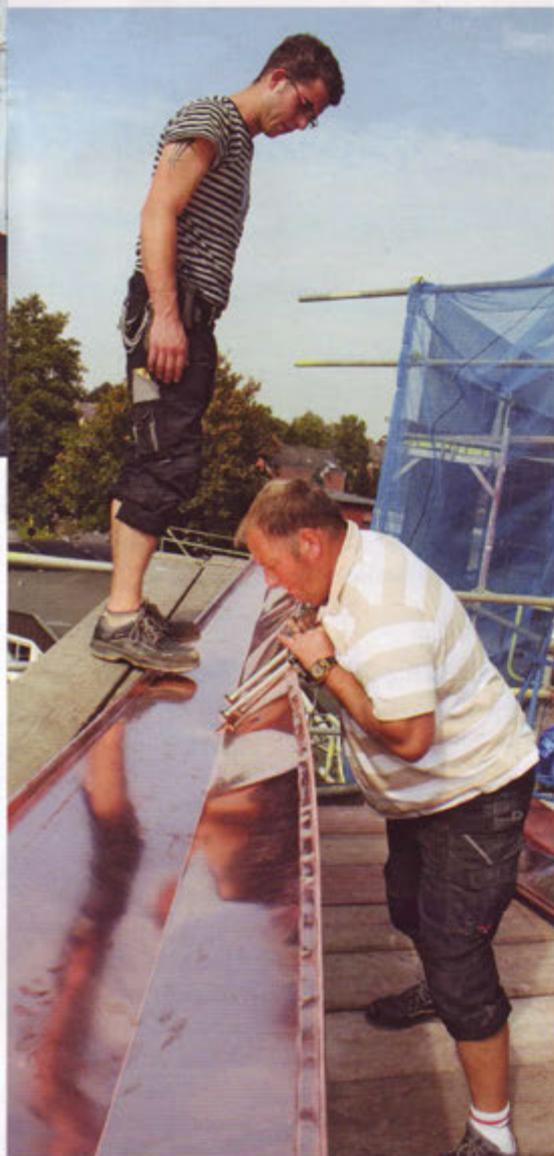
haft vor Witterungseinflüssen geschützt. Die Kombination der beiden farblich unterschiedlichen Kupferoberflächen erhält nahezu das charakteristische Bild der Kirche, Urheberrechtsprobleme waren nicht gegeben.

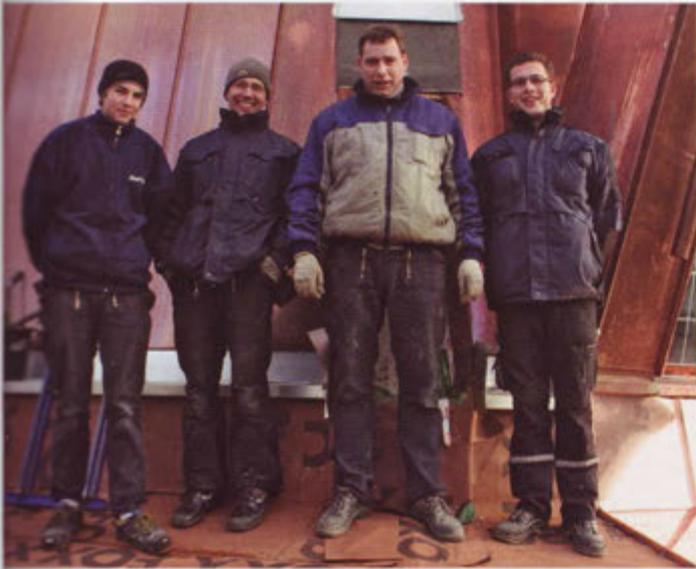
Der Turm ist fertig. Der Rest ist Klempner-Alltag für das Prange-Team, von links: Klempner-Azubi Dennis Hentschel und die Klempner-Gesellen Alexander Philipp, Boris Sammet und Dominik Schreckenberg.
